# MPVA-Spektrum VI/08

## Schäden an Bauteilen aus Beton (Teil 4)

### Schadensanalytik an erhärteten Betonen oder Estrichen

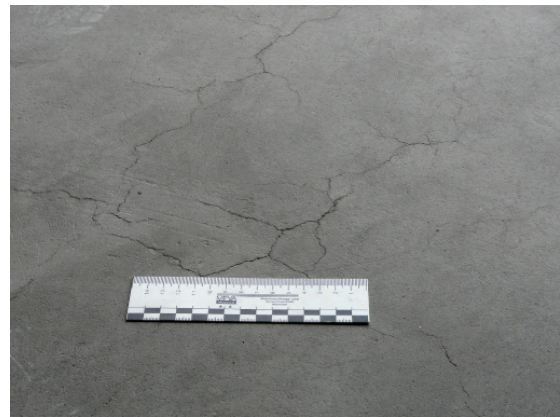
Die meisten bei Industrieböden entstehenden Risse sind ursächlich auf das Frühschwinden (Krakeleerisse) der bindemittelreichen Estriche bzw. Betone zurückzuführen.

Derartige Frühschwindrisse weisen eine geringe Rissbreite und -tiefe auf und stellen bei Estrichen im Allgemeinen keinen technischen Mangel dar. Auch wird die Verwendungseignung bzw. Dauerhaftigkeit durch diese Risse i. d. R. nicht negativ beeinflusst.
