Bewertung von Frost- und Frost-Tausalz-Schäden an Betonpflastersteinen – Teil 1

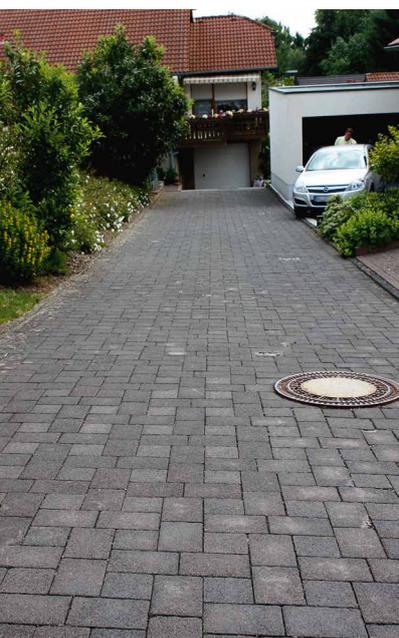
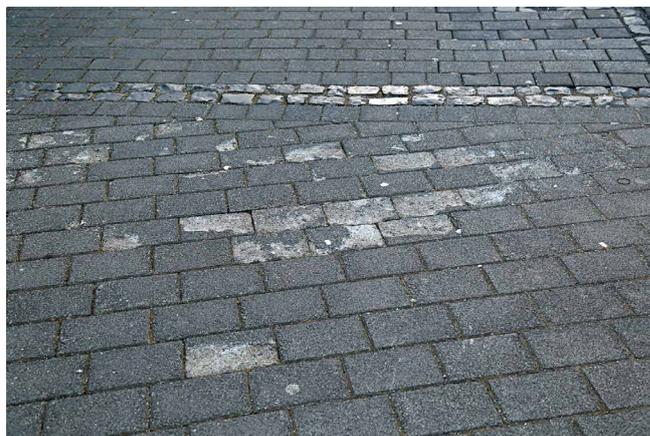
Aufgrund der klimatischen Rahmenbedingungen müssen Pflasterdecken in Deutschland unter Verwendung von Betonpflastersteinen ausgeführt werden, die erhöhte Anforderungen an den Witterungswiderstand (Klasse 3 nach DIN EN 1338) erfüllen. Trotzdem werden immer wieder Schäden in Form von Betonabplatzungen an Pflasterbelägen vorgefunden, die nicht selten Gegenstand von Rechtsstreitigkeiten sind (siehe Abb. 1).

Abb. 1 a+b: Frost-Tausalz-Schäden an Betonpflastersteinen einer ruhigen Anliegerstraße

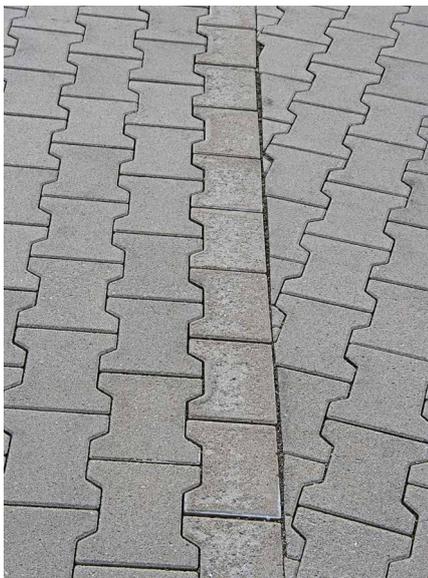
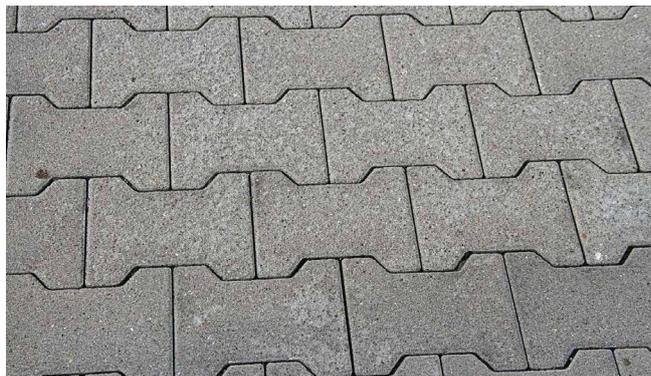
Flächige Zementsteinabwitterungen stellen das übliche Erscheinungsbild von Frost-Tausalz-Schäden an Pflasterbelägen dar, wobei das Ausmaß der Abwitterungen stark variieren kann (s. Abb. 1 und Abb. 2). Auch die Anzahl der betroffenen Pflastersteine kann (selbst bei Verwendung von Produkten aus einer Produktionscharge) in erheblichem Umfang variieren. So sind

Abb. 2 a+b: Zementsteinabwitterungen an Betonpflastersteinen mit einer geringen Abwitterungstiefe

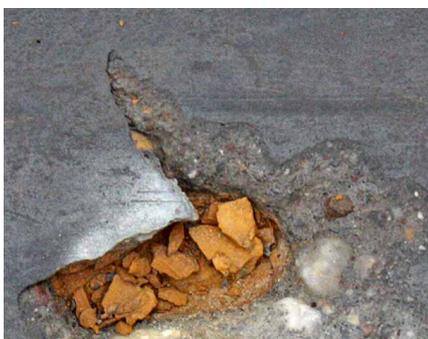
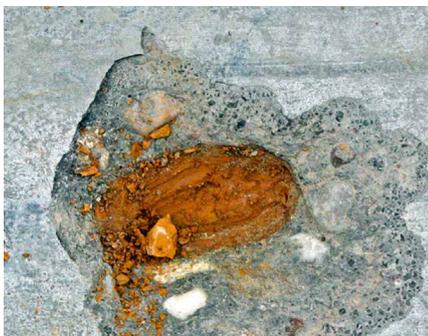
Neben flächigen bzw. teilflächigen Abwitterungen finden sich nicht selten auch punktuell auftretende Abwitterungen (sog. Pop-Outs) an den Oberflächen der Pflastersteine. Diese Schäden beginnen im Normalfall über oberflächennahen Gesteinskörnern des Vorsatzbetons und setzen sich von hier aus in Richtung des Zementsteins fort (s. Abb. 3).

Abb. 3 a+b: Zementsteinabwitterungen oberhalb einzelner verwitterungsunbeständiger Gesteinskörner

Bei einigen Schäden sind diese punktuellen Abwitterungen auf die Verwendung einzelner Gesteinskörner ohne eine ausreichende Witterungsbeständigkeit zurückzuführen (s. Abb. 3). Mit dieser Kenntnis wird eine Vielzahl von Witterungsschäden im Reklamationsfall nicht selten ohne Durchführung weiterer Untersuchungen auf die Verwendung nicht ausreichend witterungsbeständiger und damit »mangelhafter« Gesteinskörner zurückgeführt. Eine derartige Schlussfolgerung ist nicht selten falsch. So dürfen auch regelwerkskonforme Gesteinskörnungen normativ gewisse Anteile an nicht verwitterungsbeständigen Anteilen enthalten (siehe hierzu auch Abschnitt

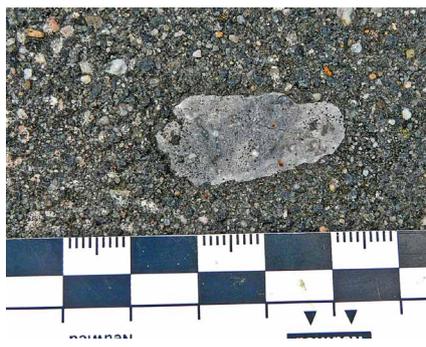
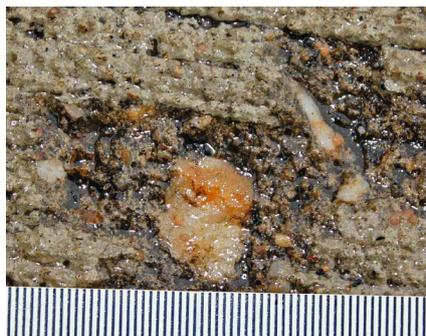
Darüber hinaus hat die Witterungsbeständigkeit der Gesteinskörnung bei vielen Fällen gar keinen konkreten Einfluss auf die Entstehung der Schäden. Bei diesen Fällen stellt sich bei näherer Untersuchung der Schadensursache nicht selten heraus, dass sich im Zentrum dieser Abwitterungen völlig intakte Gesteinskörner mit einem dichten Gefüge und einem hohen Frost-Tausalz-Widerstand finden (Abb. 4).

Bei den in Abb. 4 dargestellten Fällen war die Entstehung der Zementsteinabwitterungen oberhalb der Gesteinskörner nicht auf einen unzureichenden Frost-Tausalz-Widerstand der Gesteinskörnung, sondern auf das Zusammenspiel der nachfolgend genannten Effekte zurückzuführen:

Bei diesen Schadensfällen war somit nicht eine reduzierte Qualität der Gesteinskörnung verantwortlich für die Abwitterung des Zementsteins, vielmehr war ein nicht ausreichend Frost-Tausalz-beständiger Zementstein in Verbindung mit einer sehr

Abb. 4 a+b: Gesteinskörner mit einem dichtem Gefüge und einem hohen Frost-Tausalz-Widerstand im Zentrum von Zementsteinabwitterungen

dichten Gesteinskörnung ursächlich für die aufgetretenen Schäden.

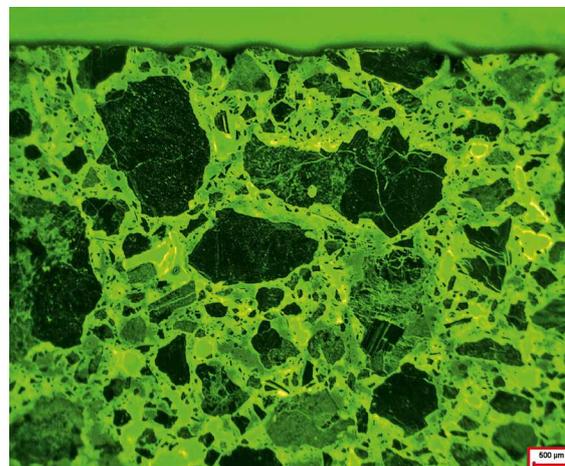
- Die Porosität dichter Gesteinskörner (in Abb. 5 an deren dunkler Farbe erkennbar) ist deutlich geringer als die des Zementsteins (grüne Teilflächen aus Abb. 5). Das im Übergangsbereich vom Zementstein zur Gesteinskörnung gefrierende Wasser kann sich demnach nicht in Richtung des Gesteinskorns ausdehnen (hier liegt nur ein sehr kleiner freier Expansionsraum vor) und sprengt den aufsitzenden Zementstein ab.
- In der Kontaktzone zwischen den dichten Gesteinskörnern und dem Zementstein bildet sich aufgrund der geringen Wasseraufnahmefähigkeit der Gesteinskörner häufig eine dünne Zementsteinschicht mit erhöhter Porosität (rote Pfeile aus Abb. 6), erhöhte Wasseraufnahmefähigkeit und einer reduzierten Witterungsbeständigkeit.

Abb. 5: Geringer Expansionsraum im Gesteinskorn (im Bild schwarz) im Vergleich zum Zementstein (im Bild grün)

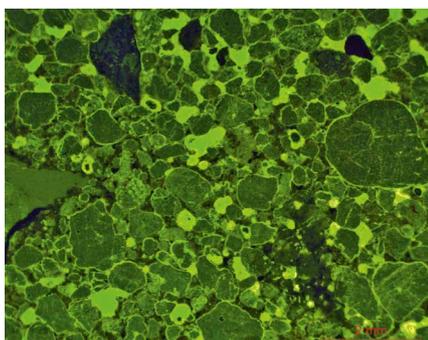
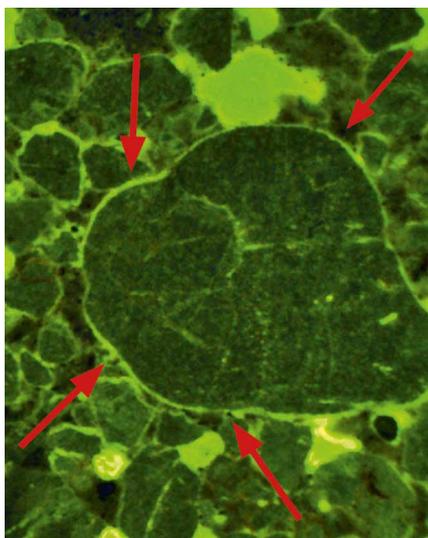
Abb. 6 a+b: Dünne Zementsteinschicht mit erhöhter Porosität um im Beton enthaltene Gesteinskörner herum

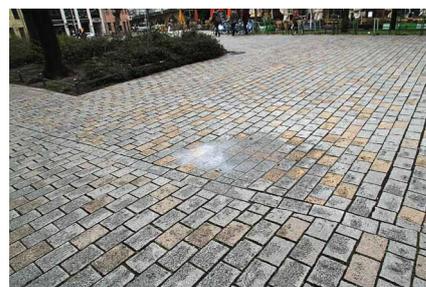
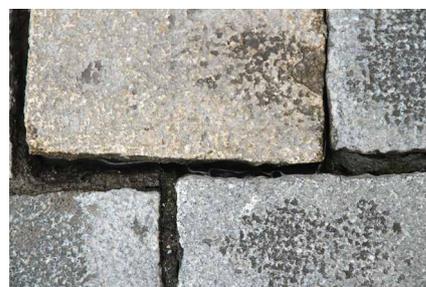
Der Einfluss der Ausführungsqualität der Pflasterdecke auf die Witterungsbeständigkeit der Produkte ist erfahrungsgemäß gering. In erster Linie ist diesbezüglich der Einbau einer nicht ausreichend wasserundurchlässigen Unterlage (Tragschicht und Bettung) als Einflussfaktor zu nennen. Die Gefahr für die Entstehung von Frost- und Frost-Tausalz-Schäden an Pflasterbelägen steigt an, wenn die Pflasterbeläge auf einer nicht ausreichend wasserundurchlässigen Unterlage verlegt werden. In diesem Fall dringt Wasser in die Konstruktion ein und kann nicht sachgerecht in den Unterbau abgeleitet werden (siehe Abb. 7).

Abb. 7 a+b: Nicht ausreichende Wasserdurchlässigkeit der Unterlage

In der Folge wird zuerst der Kernbeton und später ggf. auch der Vorsatzbeton mit Wasser gesättigt, wodurch der im Porensystem des Betons enthaltene Expansionsraum zum großen Teil mit Wasser gefüllt wird. Je höher der Anteil an mit Wasser gefüllten Poren der Pflasterbeläge ist, desto größer ist das Risiko für die Entstehung von Frost- bzw. Frost-Tausalz-Schäden an diesen Produkten.

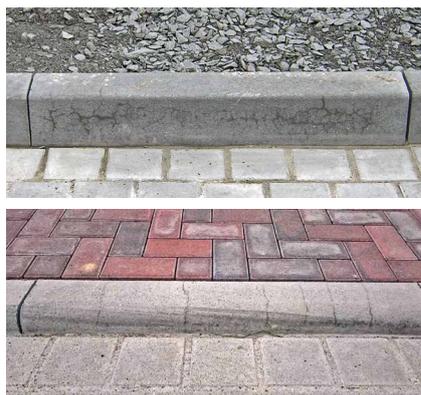
Wie die Ergebnisse der Frost-Tausalz-Prüfung an den gerissenen Bordsteinen zeigen, ist eine rein oberflächliche Rissbildung, wie sie in dem Bild rechts von Tabelle 1 dargestellt ist, nicht zwingend mit einer Beeinträchtigung der Dauerhaftigkeit oder der Gebrauchstauglichkeit der Bordsteine verbunden. Vielmehr handelt es sich bei derartigen Rissen häufig in erster Linie um optische Beeinträchtigungen. Kritisch sind Risse erst, wenn sie wasserführende Eigenschaften aufweisen, sodass der Expansionsdruck des gefrierenden Wassers über die Rissflanken auf den Vorsatzbeton einwirken kann. Auch Risse, die zusätzlich mit kleinen Hohlstellen zwischen dem Vorsatz- und dem Kernbeton in Verbindung stehen, haben erfahrungsgemäß häufig eine eingeschränkte Frost-Tausalz-Beständigkeit der Produkte zur Folge.

Tabelle 1: Risse in Bordsteinen (rechts) und Abwitterung im Laborversuch (links)

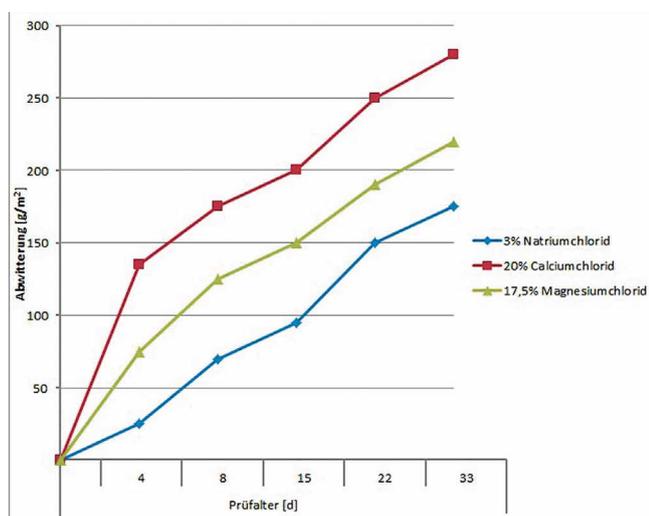
Wechseln) bei Verwendung von Magnesiumchlorid ca. 30 % und bei Verwendung von Calciumchlorid ca. 60 % größer als bei Verwendung von Natriumchlorid als Taumittel ist (siehe Grafik 1). Somit ist festzustellen, dass Pflasterbeläge, die im Rahmen des Nachweises des Frost-Taumittel-Widerstandes im Labor bei Verwendung von Natriumchlorid die normativen Anforderungen mit einer mittleren Abwitterungsrate von beispielsweise 900 g/m^2 erfüllen, weder bei Verwendung von Magnesiumchlorid (berechnete Abwitterungsrate von 1.170 g/m^2) noch von Calciumchlorid (berechnete Abwitterungsrate von 1.440 g/m^2) als Taumittel eine im Sinne des technischen Regelwerks ausreichende Witterungsbeständigkeit aufweisen. Wie diese Untersuchungen zeigen, müssen Pflasterbeläge, sofern sie einen ausreichenden Frost-Taumittel-Widerstand gegenüber anderen Taumitteln aufweisen sollen, im Rahmen des Eignungsnachweises auch mit dem konkret zum Einsatz kommenden Taumittel geprüft werden.

Grafik 1: Einfluss der Art des Taumittels auf die Abwitterungsrate im Rahmen der Prüfung des Frost-Taumittel-Widerstandes von Betonpflastersteinen

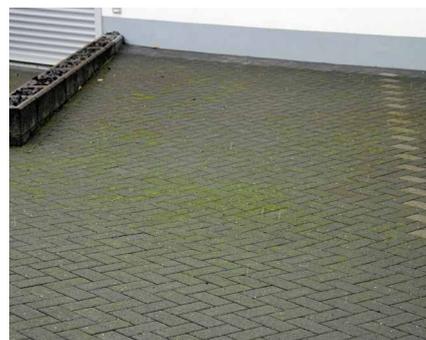
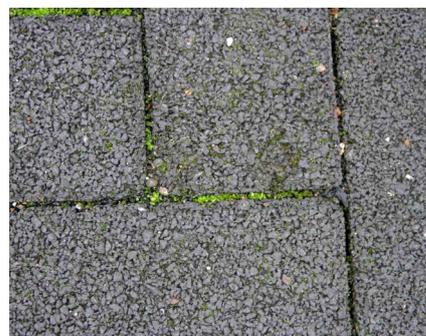
Abb. 10 a+b: Steigerung des Frost- bzw. Frost-Tausalz-Angriffes durch eine nicht ausreichende Reinigung der Fugen einer Pflasterdecke

Die Erfahrung zeigt, dass sowohl die Verwendung wasserrückhaltender Fugenmaterialien (siehe [2]) als auch die Bildung von Grünbelägen in den Fugen zu einer erhöhten Feuchtebeanspruchung der Pflasterbeläge in Pflasterdecken führt. So ziehen stark verschmutzte und mit Grün-

belägen gefüllte Fugen (siehe Abb. 10) eine deutliche Verlangsamung des Abtrocknungsverhaltens der Pflasterbeläge (siehe Abb. 11) nach sich. Je länger die Pflasterbeläge feucht bleiben, desto größer ist die Gefahr für die Entstehung von Ausblühungen und Frost- bzw. Frost-Tausalz-Schäden.

Pflasterdecken müssen zur Sicherstellung der geplanten Dauerhaftigkeit einer regelmäßigen Reinigung unterzogen werden. Anschließend sind die Fugen wieder mit Fugenmaterial zu füllen.

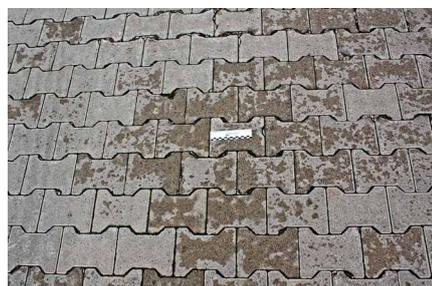
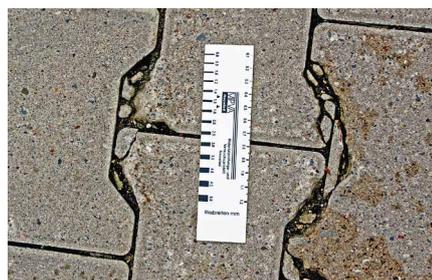
Bei »Wassersäufern« handelt es sich um »zu trocken« oder mit einer »zu geringen Verdichtungsenergie« hergestellte Pflasterbeläge, die einwirkendes Wasser sehr schnell aufnehmen (starkes kapillares Saugen) und sehr langsam wieder abgeben (langsam Abtrocknungsverhalten (Abb. 8)). Derartige Pflasterbeläge weisen zwar nicht zwingend eine reduzierte Dauerhaftigkeit auf, doch steigt das Risiko für die Bildung von Frost-Tausalz-Schäden bei diesen Pflasterbelägen aus den o. g. Gründen an, selbst wenn diese ansonsten unter Verwendung sachgerechter Betonrezepte hergestellt werden.

Abb. 8 a+b: Frostschäden an »Wassersäufern«

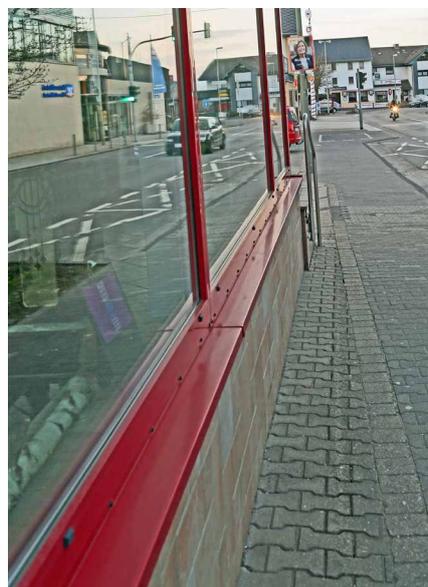
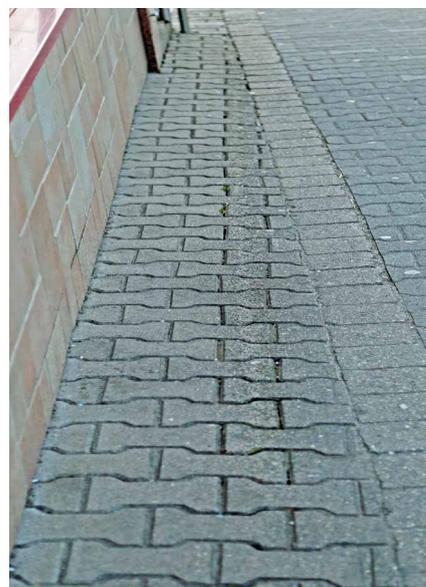
Der Zusammenhang zwischen der Wassersättigung des Vorsatzbetons der Pflasterbeläge und der Gefahr für die Bildung von Frost- und Frost-Tausalzschäden hat auch zur Folge, dass Pflasterbeläge, die nutzungsbedingt einer größeren Wasserbeanspruchung ausgesetzt werden, in einem stärkeren Ausmaß durch Frost- und Frost-Tausalzangriffe geschädigt werden. Aus diesem Grunde finden sich Frost- bzw. Frost-Tausalz-Schäden bevorzugt in Teilflächen, die einer besonders hohen Wasserzufuhr ausgesetzt sind und damit auch eine höhere Wassersättigung aufweisen, wie dies z. B. im Bereich von Wasertropfkanten an Bauteilen (siehe Abb. 9) der Fall ist.

Abb. 9 a+b: Verstärkte Frostschäden an besonders wassergesättigten Teilflächen

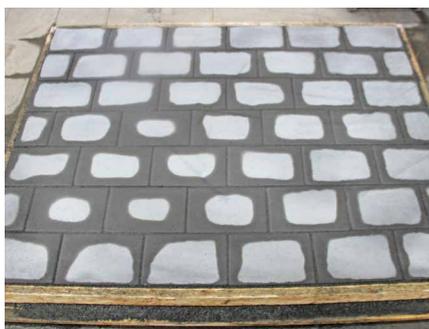
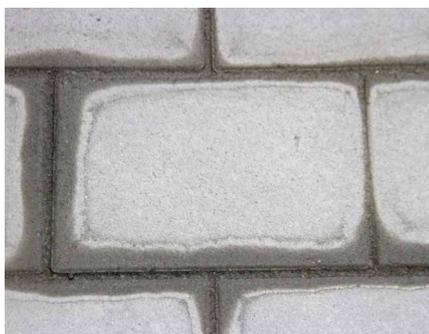
Abb. 11 a+b: Langsames Abtrocknungsverhalten der Pflastersteine im Bereich einer stark wasserrückhaltenden Fuge
