# Einflüsse auf die Verfestigungsneigung von Fugen- und Bettungsmaterialien – Erkenntnisse aus neuester Forschung

[doi.org/10.53184/STA8-2025-4](https://doi.org/10.53184/STA8-2025-4)

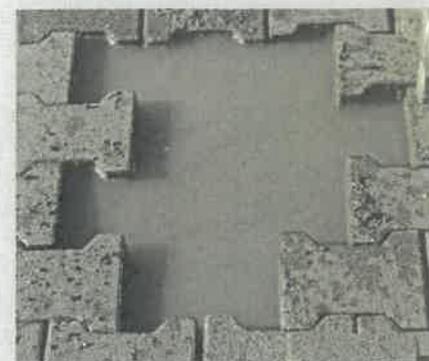
Bild 1: Nicht ausreichend wasserdurchlässige Bettung einer Pflasterdecke

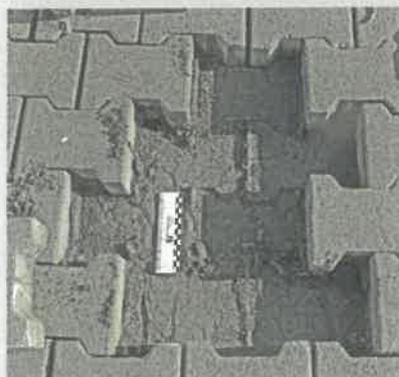
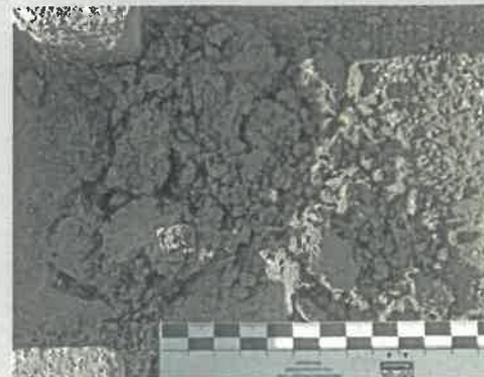
Bild 2: „Mörtelähnliche Schicht“ in der Oberfläche der Bettung

Werden derartige Pflasterdecken geöffnet, so wird unter den Pflastersteinen in vielen Fällen eine „mörtelähnliche Schicht“ vorgefunden (Bild 2), obwohl ungebundene Bettungsmaterialien zur Herstellung der Pflasterdecke eingesetzt worden waren.

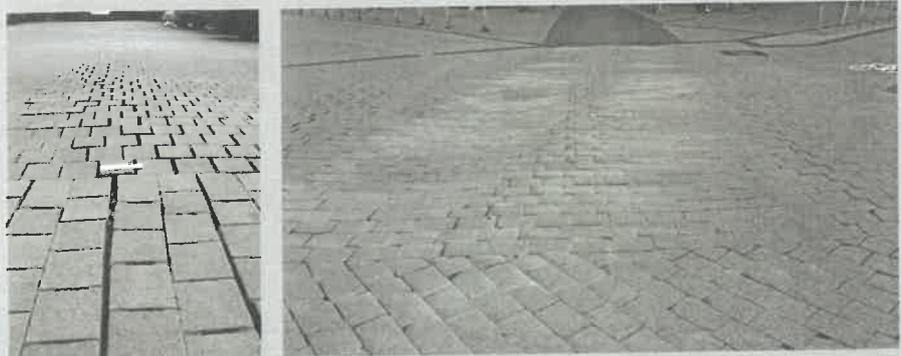
- Verschiebung der Pflastersteine (Bild 3),
- Bildung von Spurrinnen (Bild 3),
- Entstehung von Kantenabplatzungen (Bild 4) oder
- Bildung von Ausblühungen.

Bild 3: Steinverschiebungen und Bildung von Spurrinnen

verursacht, so sind sie nur durch kostenintensive Schadensbeseitigungsmaßnahmen (Vollaustausch der Pflasterdecke inkl. der vorhandenen Bettung) zu beseitigen.

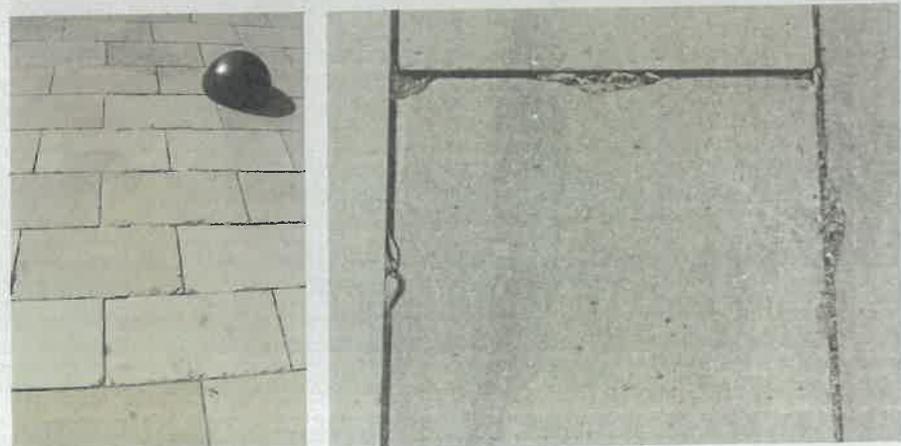
Bild 4: Kantenschäden an Betonplatten

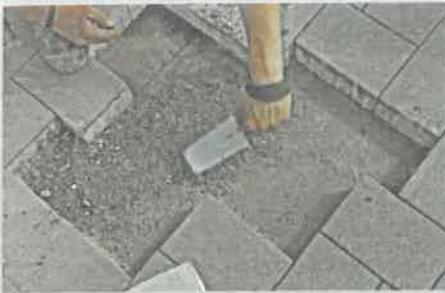
In der Vergangenheit wurde häufig davon ausgegangen, dass in erster Linie die Bettungsmaterialien verantwortlich für die Entstehung nicht ausreichend wasserdurchlässiger Bettungen sind. Dies wurde damit begründet, dass die mörtelähnlichen, verfestigten Schichten in der Oberfläche der Bettung vorgefunden wurden und deren Wasserdurchlässigkeit reduzierten (Bild 5) [L 9].

Bild 5: Verfestigung der Oberfläche der Bettung

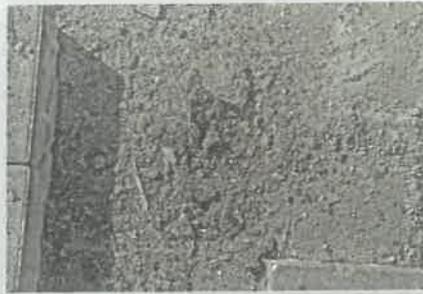
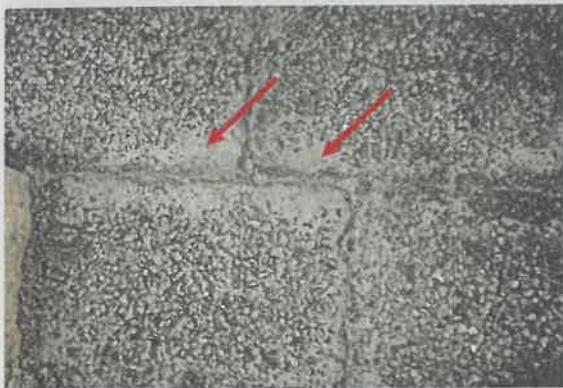
Bild 6: Beginn der Verfestigung der Bettung unter der Fuge

Erst die Erkenntnis, dass die Verfestigung der Bettung bei weniger stark belasteten Teilflächen bevorzugt im Bereich unter den

Fugen begann und sich erst bei höherer Beanspruchung von der Fuge aus in Richtung Steinmitte ausdehnte [L 9] (Bilder 6

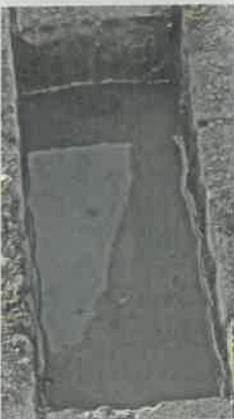
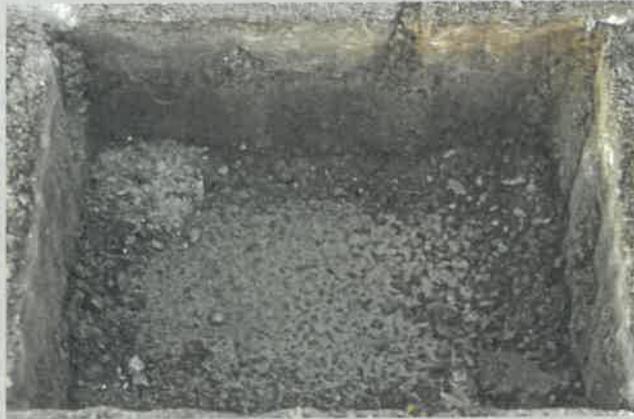
Bild 7: Von der Fuge ausgehende Verfestigung unter der Steinmitte

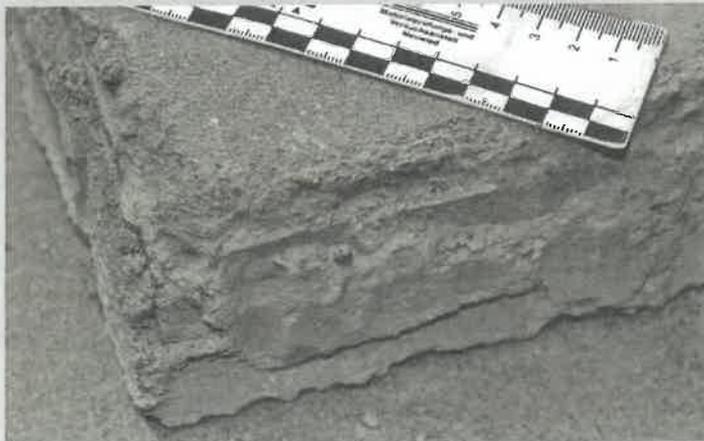
Bild 8: Verfestigtes, ursprünglich ungebundenes Fugenmaterial

In einigen Schadensfällen war die Fuge darüber hinaus bereits so stark verfestigt, dass selbst in der Fuge ein mörtelähnliches Material vorgefunden wurde [L 9] (Bild 8).

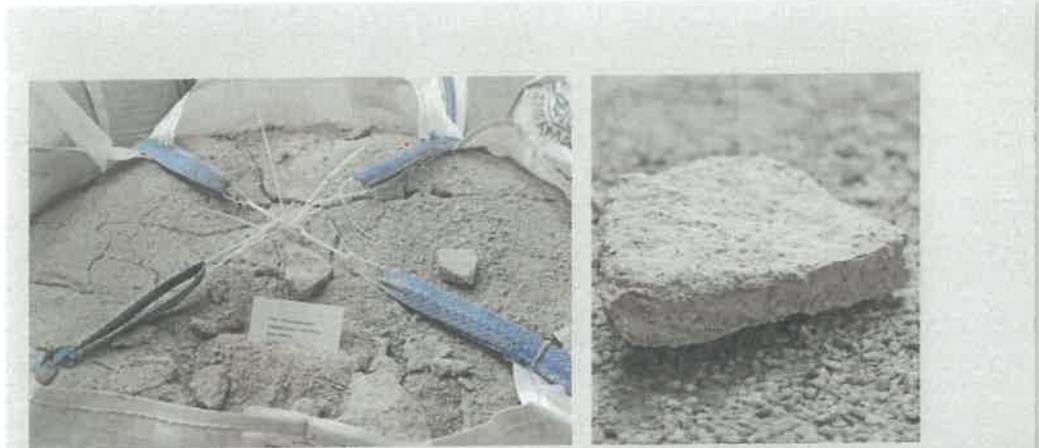
An dieser Stelle ist darauf hinzuweisen, dass im Rahmen des Forschungsvorhabens vergleichbare Verfestigungen bereits bei der Anlieferung einiger Fugenmaterialien in Big Bags (hier am Beispiel eines Quarzits) vorgefunden wurden (Bild 9), sofern die Materialien zur Verfestigung neigen.

Bild 9: Bei der Anlieferung bereits teilweise verfestigtes Fugenmaterial

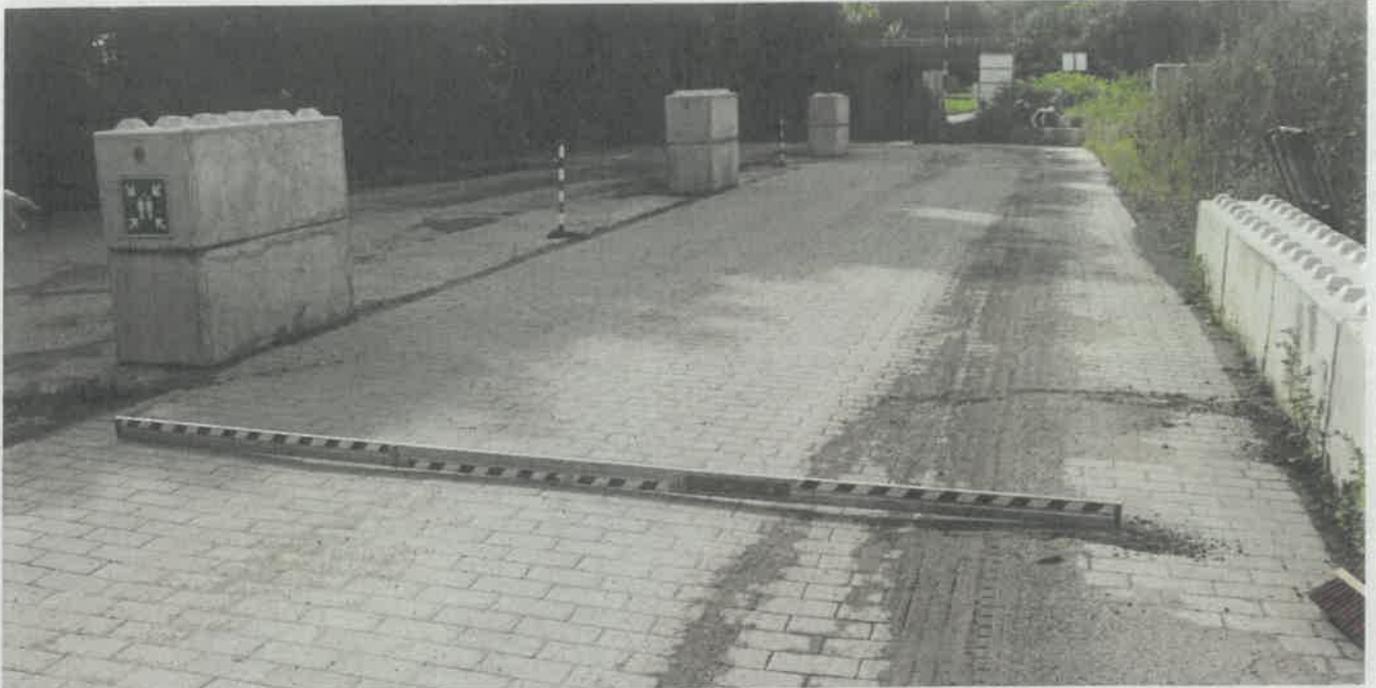
Bild 23: Spurrinnen in der Pflasterdecke

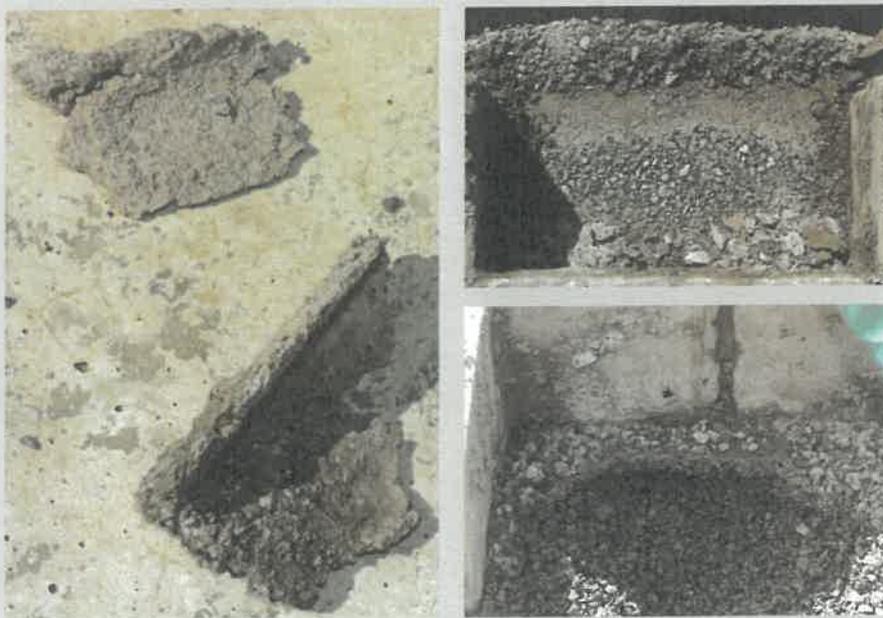
Nach dem Öffnen der Pflasterdecke zeigte sich, dass das Fugenmaterial im Bereich der Spurrinnen in allen Testflächen eine massive Verfestigung aufwies. Auch die Bettung war durch die Verfestigung betroffen, allerdings war die Verfestigung der Bettung bei vier der fünf Testflächen nur im Bereich unter den Fugen erkennbar, was mit an Sicherheit grenzender Wahrscheinlichkeit auf die Einwanderung der Feinanteile der Fugenmaterialien in die Oberfläche der Bettung zurückzuführen ist (Bild 24).

Bild 24: Verfestigung des Fugenmaterials (links) und der Oberfläche der Bettung unter der Fuge (rechts)

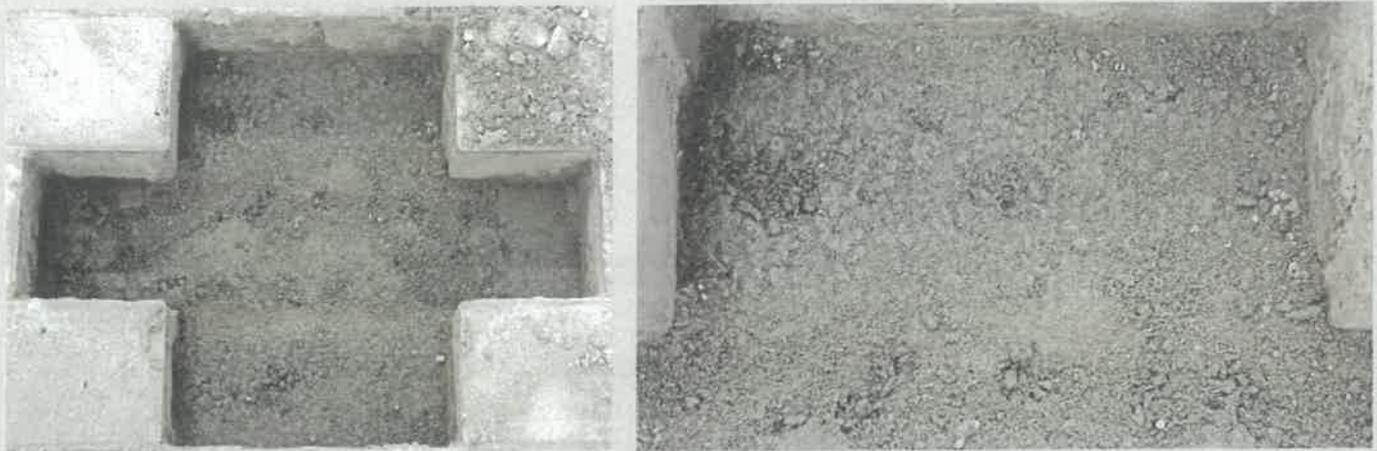
Bei einer der fünf Probeflächen wies die Bettung allerdings auch unter den Pflastersteinen eine signifikante Verfestigung auf (Bild 25).

Bild 25: Verfestigung der Bettung auch unter den Betonpflastersteinen
