Karl-Uwe Voß

Gebundene Pflasterdecken

Fehler in der Planung und Ausführung – Teil 1

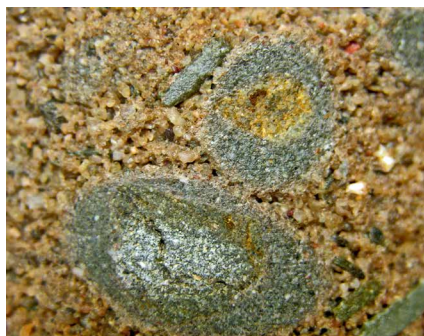
Abb. 2 a+b: Zementlinsen

trum Gesteinskörner enthalten (s. Abb. 1) oder aus nahezu reinem Zementstein (s. Abb. 2 b) bestehen.

In der Konsequenz wird der Bindemittelmatrix durch die Bildung der »Zementlinsen« reaktiver Zement entzogen, der in der Folge als eine Art zementäre Gesteinskörnung (ähnlich einem rezyklierten Gesteinskorn) im Mörtel enthalten ist und nicht zur Festigkeitsentwicklung des Bettungsmörtels beiträgt.

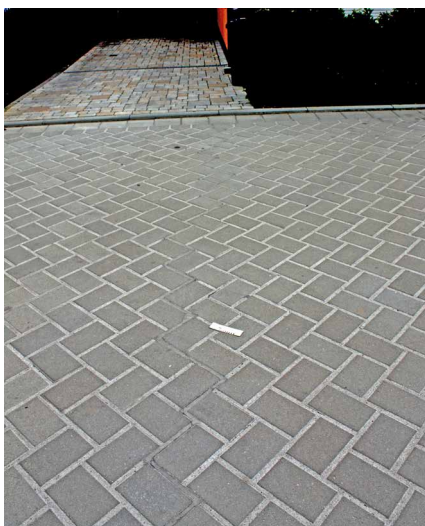
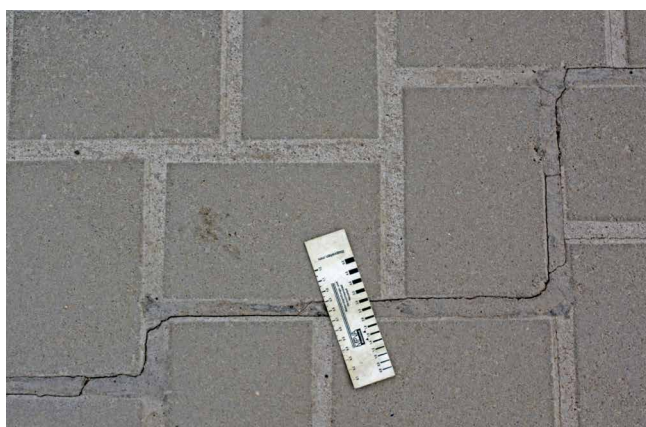
Thermische Beanspruchungen können, wie bereits mehrfach erwähnt, zur Ausbildung von Rissen in gebundenen Pflasterdecken führen. Diese Risse verlaufen normalerweise quer zur Fahrtrichtung (s. Abb. 4) und stehen nicht selten mit der Bildung von Ausbrüchen an den Pflasterbelägen oder den Fugenmörteln in Verbindung.

Abb. 4 a+b: Rissbildung in einer vollgebundenen Pflasterdecke

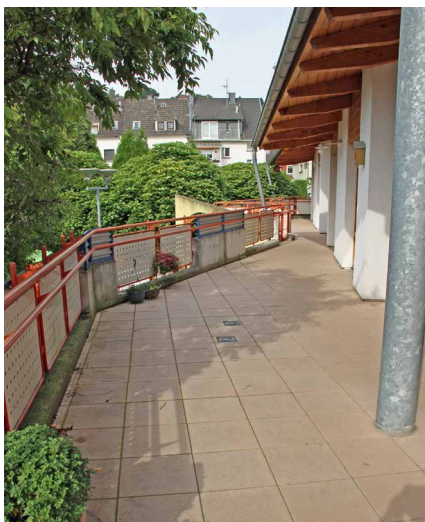
noch ausgeführt. Selbst im Bereich der Einbauteile wurde der Plattenbelag mit dem Fugenmörtel direkt an die aufgehenden Bauteile angearbeitet (s. Abb. 5 b), ohne hier verformbare Fugenfüllstoffe zu verwenden. Die Bildung von Rissen und Materialzerstörungen war die logische Folge der thermischen Spannungen, die bei dieser Pflasterdecke zu erwarten waren und auch auftraten. In der Folge verlor der Fugenmörtel, wie in Abb. 6 dargestellt, seine Festigkeit und witterte teilweise aus der Fuge heraus.

Abschnitt 1.2.1). Bei der hier dargestellten Fläche (Abb. 5) handelt es sich um eine nicht befahrene Pflasterdecke aus Betonplatten, die in Mischbauweise mit einer

ungebundenen Bettung (Bettungssplitt 2/5 mm) erstellt wurde. Trotz einer Länge von über 40 m wurden bei dieser Pflasterdecke Bewegungsfugen weder geplant

Abb. 5 a+b: In Mischbauweise mit ungebundener Bettung erstellte Pflasterdecke

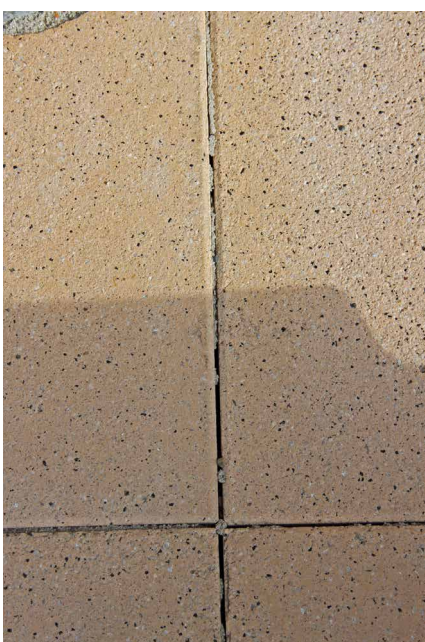
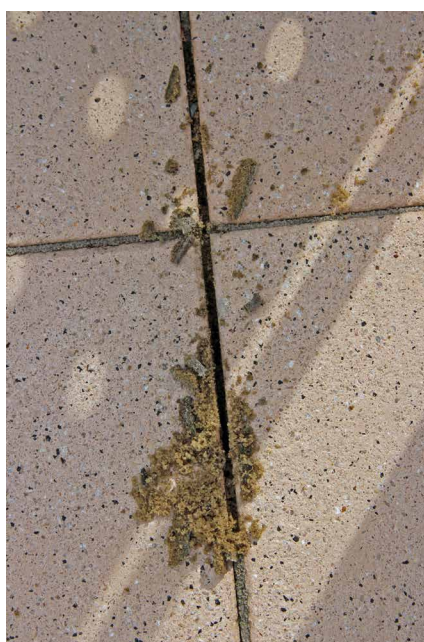
dieser Pflasterdecke zu erwarten waren und auch auftraten. In der Folge verlor der Fugenmörtel, wie in Abb. 6 dargestellt, seine Festigkeit und witterte teilweise aus der Fuge heraus.

Abb. 6 a+b: Zerstörung des Fugenmörtels

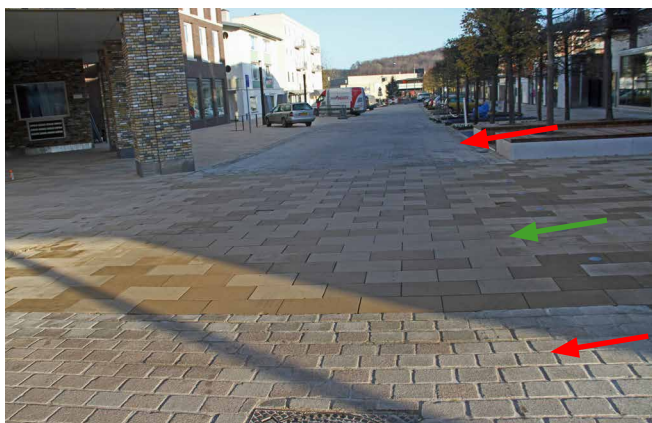
Bei dem nachfolgenden Beispiel wurde eine Straße in vollgebundener Bauweise (roter Pfeil, Abb. 7) errichtet. Der mit dem grünen Pfeil in Abb. 7 markierte Fußgängerüberweg wurde in ungebundener Bauweise ausgeführt. Eine Sicherung der im Randbereich der gebunden eingebrachten Pflasterbeläge in Form einer Einfassung aus Beton bzw. einer Rückenstütze wurde nicht ausgeführt.

Abb. 7: Ungebundener Fußgängerüberweg über eine in vollgebundener Bauweise ausgeführte Straße

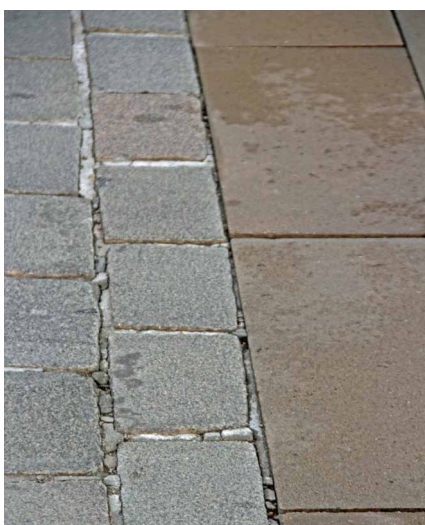
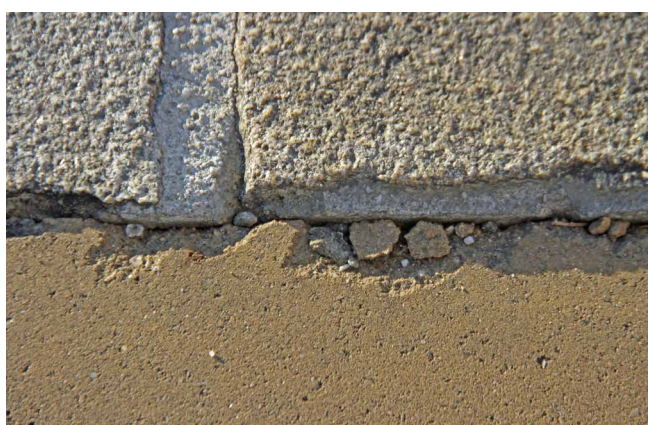
Aufgrund der Befahrung dieser Pflasterdecke mit PKW und LKW wurden die im Randbereich der in gebundener Bauweise eingebrachten Pflastersteine zum Teil erheblichen Schubkräften ausgesetzt. Diese Schubkräfte konnten aufgrund der fehlenden Einfassung nicht schadensfrei in den Unterbau eingeleitet werden. In der

Abb. 8 a+b: Ausbrüche an den Randsteinen der gebundenen Pflasterdecke

Folge brachen diese Pflastersteine aus der gebundenen Pflasterdecke heraus und es entstanden zum Teil massive Risse in und Ausbrüche an den Fugenmaterialien (s. Abb. 8 a).

Parallel dazu führte die Verschiebung der gelockerten Pflastersteine der gebundenen Pflasterdecke auch zu Kantenschäden an den benachbarten, in ungebundener Ausführung eingebrachten Betonplatten (s. Abb. 8 b). Ein vergleichbarer Schaden zeigte sich auch an der Pflasterdecke eines in vollgebundener Segmentbogenbauweise ausgeführten Kleinpflasters, bei dem

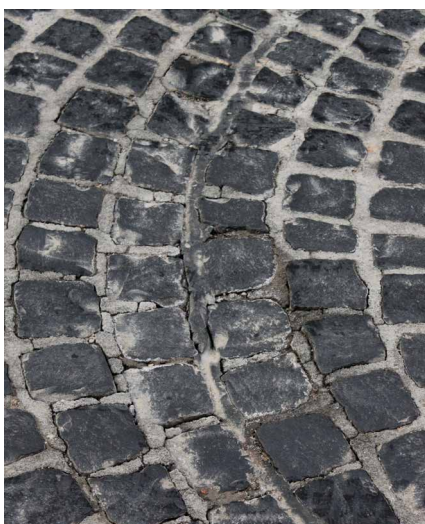
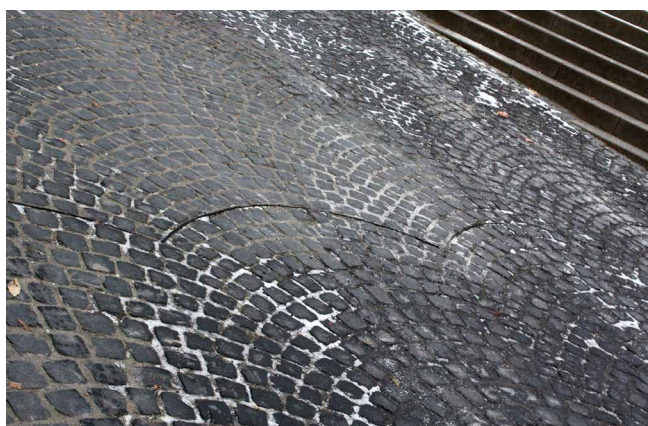
elastische Dehnfugen zur Unterteilung der Pflasterdecke eingebracht wurden (s. Abb. 9). Da die verwendeten Dehnfugen keine ausreichende Verformungsbeständigkeit aufwiesen, wurden die angrenzenden Pflastersteine durch die einwirkenden Schubkräfte verschoben, wobei Abrisse im Fugenmörtel entstanden.

Abb. 9 a+b: Bewegungsfugen in einer in gebundener Bauweise erstellten Pflasterdecke

Dehnfugen müssen ausreichend verformbar sein, damit sie die z.B. durch Temperatureinflüsse in der Pflasterdecke entstehenden Verformungen aufnehmen können. Gleichzeitig müssen sie aber auch die Funktion einer »Rückenstütze« für die Pflasterbeläge übernehmen und aus diesem Grund auch eine ausreichende »Lagestabilität« aufweisen. Die Dehnfugen müssen demnach sowohl druckstabil als auch ausreichend verformbar sein. Weiterhin müssen sich die Dehnfugen nach der Beanspruchung der Pflasterdecke wieder zurückstellen. Erfüllen Dehnfugen diese Anforderungen nicht, dann können massive Abrisse im Bereich der Mörtelfugen entstehen.
