Karl-Uwe Voß

Gebundene Pflasterdecken

Fehler in der Planung und Ausführung – Teil 2

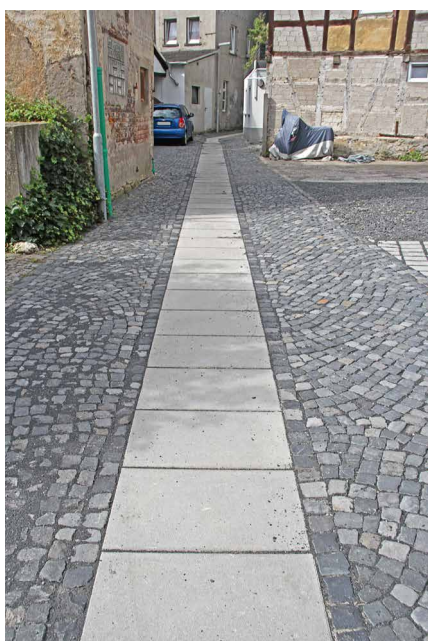
Abb. 1: Pflasterdecke mit einer mittig ausgeführten gebundenen Entwässerungsrinne, bestehend aus Betonplatten und einem Natursteinläufer

Das nachfolgende Beispiel zeigt einen derartigen Schaden, bei dem eine zum Teil befahrene Flächenbefestigung sachverständig beurteilt werden sollte. Seitens des Auftraggebers wurde die Ausführungsqualität der zum Teil in gebundener Ausführung erstellten Pflasterdecke reklamiert, da der Fugenmörtel über große Teilflächen aus den Fugen herauswitterte (s. Abb. 1). Die reklamierte Pflasterdecke bestand aus einer in gebundener Bauweise ausgeführten Entwässerungsrinne aus Betonplatten und einem in gebundener

Bauweise ausgeführten Natursteinläufer zur Begrenzung der Rinne. Gemäß der Ausschreibung sollten die Fugen der gebundenen Teilflächen unter Verwendung eines Mörtels der Mörtelgruppe MG III verfügt werden.

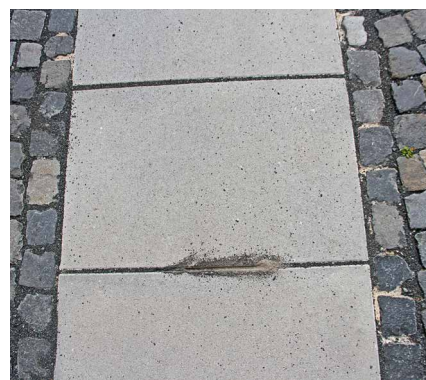
Seitens des Bauherrn wurde in erster Linie die geringe Eigenfestigkeit des Fugenmaterials reklamiert. Vor Ort zeigte sich, dass sich der Fugenmörtel ohne großen Kraftaufwand aus der Fuge herauskratzen ließ (s. Abb. 2).

Abb. 2: Fugenmörtel mit geringer Festigkeit

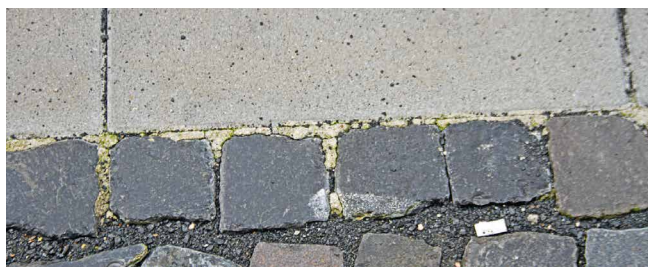
Darüber hinaus waren in Teilbereichen der Fuge deutliche Risse erkennbar, in stärker geschädigten Bereichen witterte der Fugenmörtel in erheblichem Ausmaß aus der Fuge heraus (s. Abb. 3).

Abb. 3: Risse im und Ausbrüche am Fugenmörtel

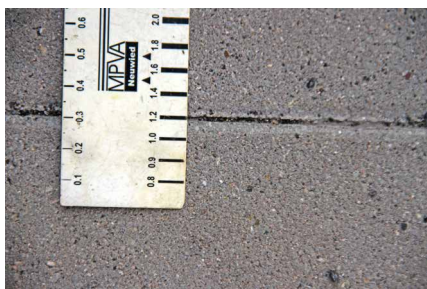
Die Fugenbreite zwischen den Betonplatten variierte zum Teil sehr stark, wobei minimale Fugenbreiten von nur knapp über 1 mm vorgefunden wurden (s. Abb. 4).

Abb. 4: Fugen mit sehr geringer Fugenbreite

Die geringen Fugenbreiten und die nicht ausreichenden selbstverlaufenden Eigenschaften des Fugenmörtels (Mörtel der Mörtelgruppe MG III) waren die Ursache für die mangelhafte Fugenfüllung und den schlechten Haftverbund zwischen den Betonplatten. Das oben beschriebene Beispiel zeigt ein häufig anzutreffendes Problem bei in gebundener Ausführung erstellten Pflasterdecken. So nehmen viele Planer und Ausführende trotz fehlender Erfahrung mit der gebundenen Bauweise Aufträge zur Planung oder Ausführung entsprechender Flächenbefestigungen an. Nicht selten entstehen dabei schadhafte Pflasterdecken, die nur eine reduzierte

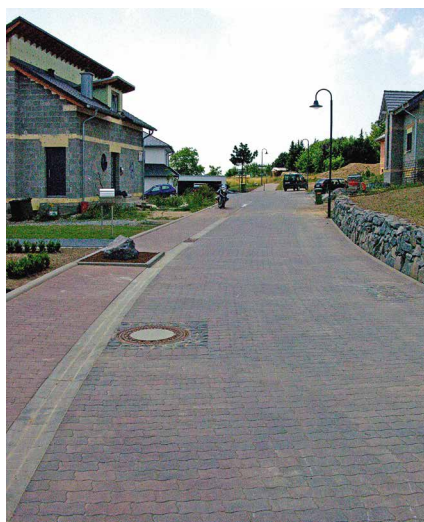
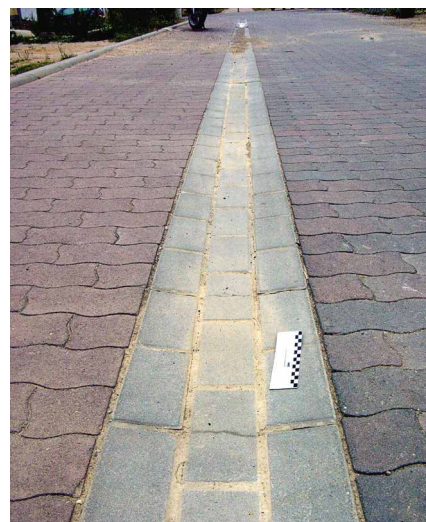
Abb. 6 a+b: Rinnenanlage mit in regelmäßigen Abständen auftretenden Rissen

Bei dem nachfolgend dargestellten Beispiel wurde eine Rinne in gebundener Bauweise auf einem Fundamentbeton der Güteklasse B 25 (dies entspricht in etwa einem heutigen Beton der Güteklasse C 20/25) aufgebracht. Bereits kurze Zeit nach der Fertigstellung der Rinnenanlage traten in regelmäßigen Abständen (ca. alle 1,5 m) Risse auf, die in Abb. 6 dargestellt sind.

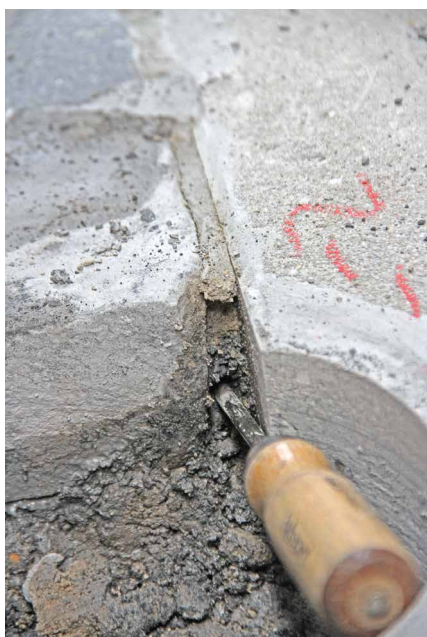
Hierzu passend zeigte sich im Rahmen der Flächenöffnungen, dass ein großer Teil der Fugen zwischen den Betonplatten der gebundenen Rinne nur in den oberen 2 cm mit einem bindemittelhaltigen Fugenmörtel gefüllt war. In den darunter befindlichen Bereichen wurde entweder keine oder nur eine Fugenfüllung aus einem ungebundenen Brechsand vorgefunden (s. Abb. 5).

Abb. 5 a+b: Fugenfüllung zwischen den Betonplatten

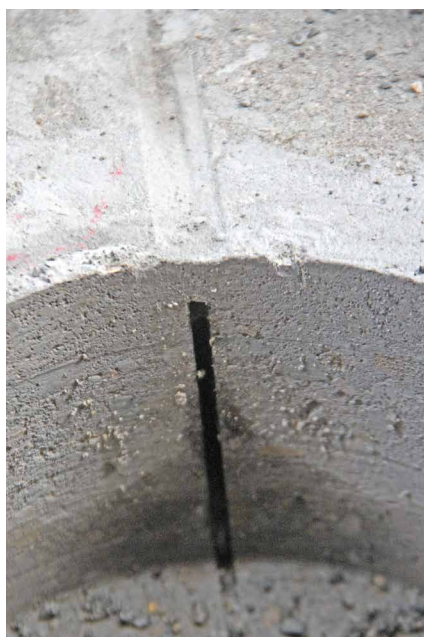
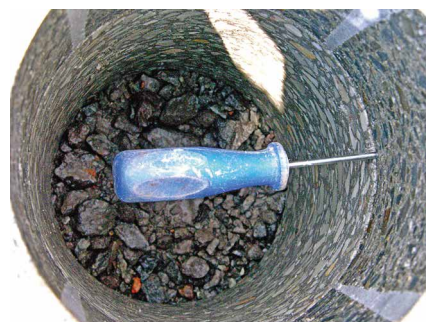
Im Rahmen der Flächenöffnung zeigte sich, dass der unterhalb der Rinne eingebrachte Fundamentbeton in sehr trockener Konsistenz hergestellt worden war und dass keinerlei Verbund zwischen dem Fundamentbeton und der gebundenen Rinne vorlag (s. Abb. 7). Eine Kontaktschlämme kam nicht zur Anwendung.

Aufgrund des fehlenden Verbunds zwischen dem Fundamentbeton und der Rinne konnten die aufgetragenen Lasten nicht sachgerecht abgetragen werden. Der schlechte Verbund zwischen der gebundenen Rinne und dem Fundamentbeton

Abb. 7: Fehlender Verbund zwischen Fundamentbeton und Rinne

resultierte aus der fehlenden Haftbrücke und der langen Lagerungszeit des Betons während des Einbaus auf der Baustelle.

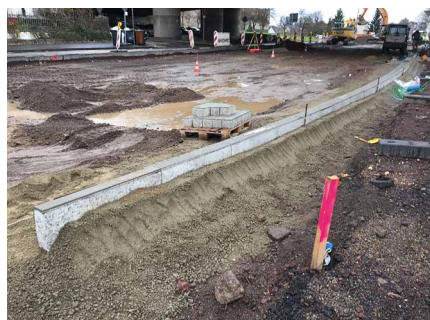
Abb. 8: Übliche Verdichtung von Rückenstützenbetonen

zenbetone gegen das Erdreich betoniert und anschließend nur mit der Schaufel »verdichtet« (s. Abb. 8).

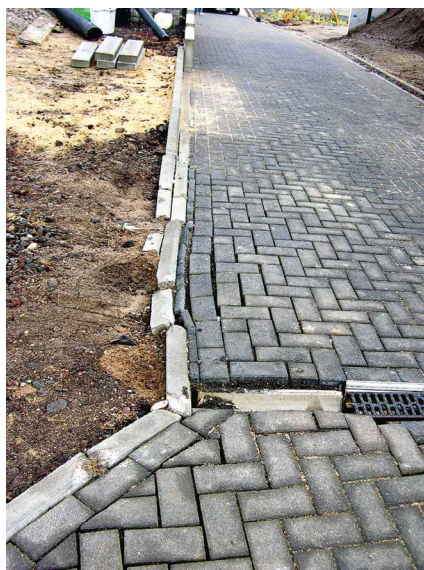
Geringe Betonqualitäten und ein schlechter Verbund zwischen dem Rückenstützenbeton und der Bordsteinanlage sind die logische Folge, sodass die Rückenstützen den über den Fahrverkehr in die Konstruktion eingeleiteten Schubkräften nur einen geringen Widerstand entgegensetzen. Nicht selten zeigen sich Schäden durch eine Verschiebung der Bordsteinanlage bzw. der Einfassung (s. Abb. 9).

Abb. 9 a+b: Verschiebungen aufgrund nicht lagestabiler Einfassungssteine

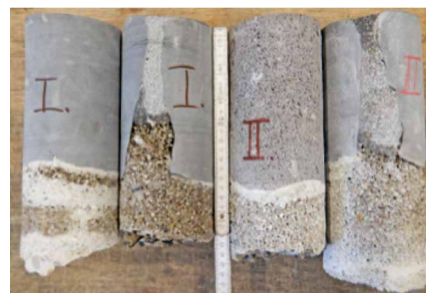
Abb. 10: Bohrkern zum Nachweis der Produkteigenschaften
