MPVA-Spektrum IV/08

Schäden an Bauteilen aus Beton (Teil 2)

Risse in Betonbauwerken

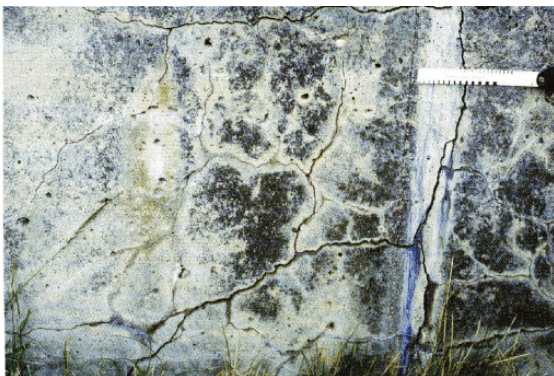
An stark durchfeuchteten Bauteilen aus Beton, insbesondere wenn weitere Belastungen wie der Eintrag von Alkalien von außen oder starke dynamische Beanspruchungen vorliegen, kann es zu einer schädigenden Alkali-Kieselsäure-Reaktion (AKR) im Beton kommen. Diese können letztendlich zu einer völligen Zerstörung des Betonbauteils führen. National wie international sind viele AKR-Schäden, insbesondere an Fahrbahndecken und Flugplatzbelägen sowie an Küstenbauwerken und Brücken dokumentiert. Diese Schäden zeichnen sich üblicherweise aus durch:

- die Entstehung eines maschenartigen Rissbildes;
- die Bildung von Sekundärmineralien und Gel in den Rissen.

In vielen Fällen sind die Sekundärmineralien oder das Gel in den Rissen zum Zeitpunkt der Probenahme z. B. aufgrund der Auswaschung durch Regenwasser nicht mehr nachweisbar.
